# 令和6年能登半島地震による内灘町の橋梁被害状況調査報告（速報版）

2024.1.8 金沢工業大学 田中泰司

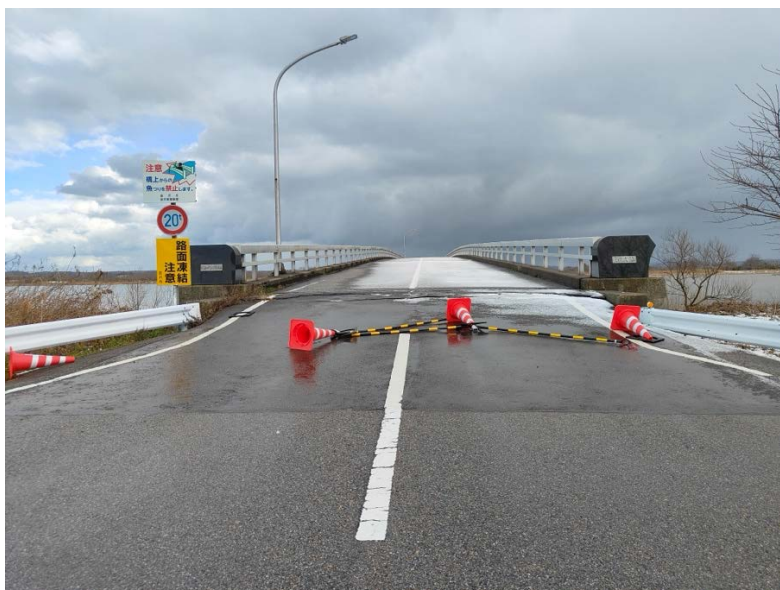
写真1 西側橋台付近の状況（目立った損傷なし）

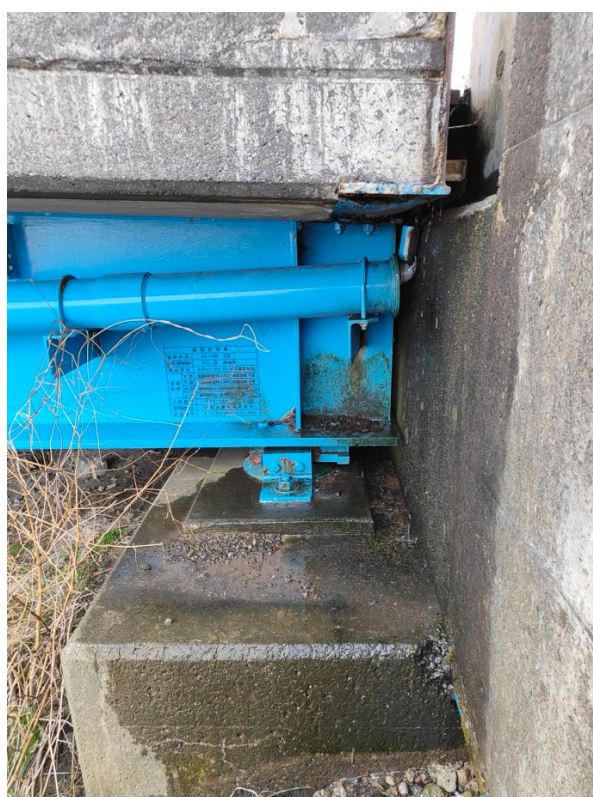
写真2 西側橋台の支承部（橋桁は右側に動いており、ジョイントがせっている。橋台側が可動軸。可動範囲いっぱいまで移動していることがわかる。）

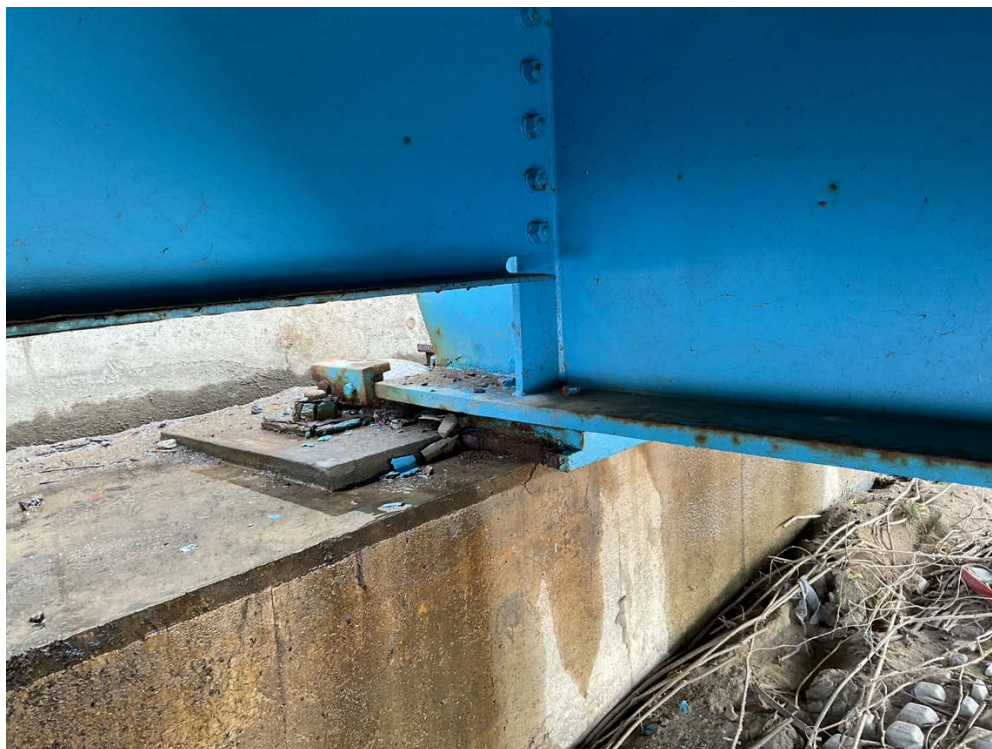
写真5 西側橋台の支承部の損傷状況（鋼桁が右側に移動し，支承が破壊している.）

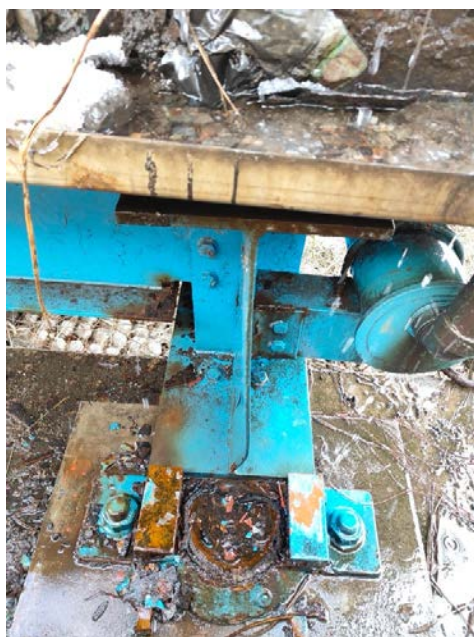
写真6 西側橋台の支承部の損傷状況（未補強部で荷重を支える状態となったため，ウェブで座屈が生じている）

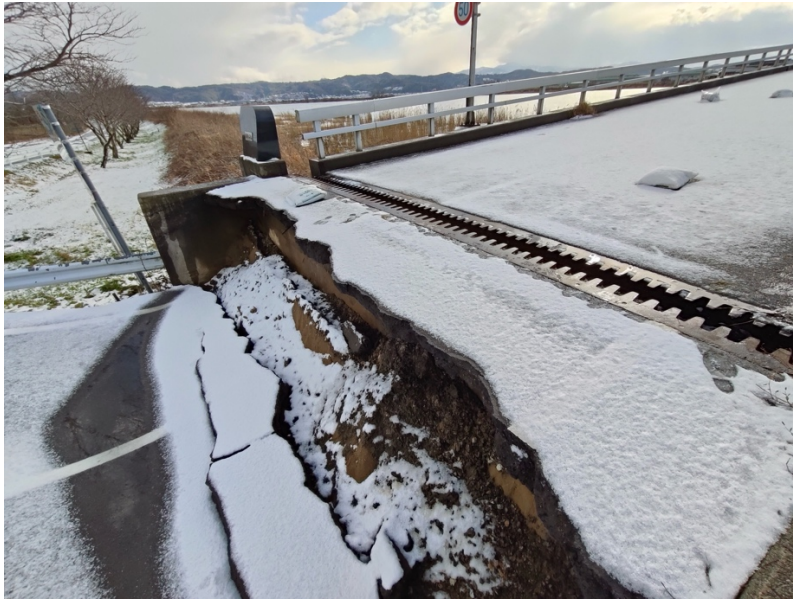
写真7 西側橋台の背面の状況（約 1.4m の段差が生じている．元々あった裏込土がどこにいったのかが見当たらない）

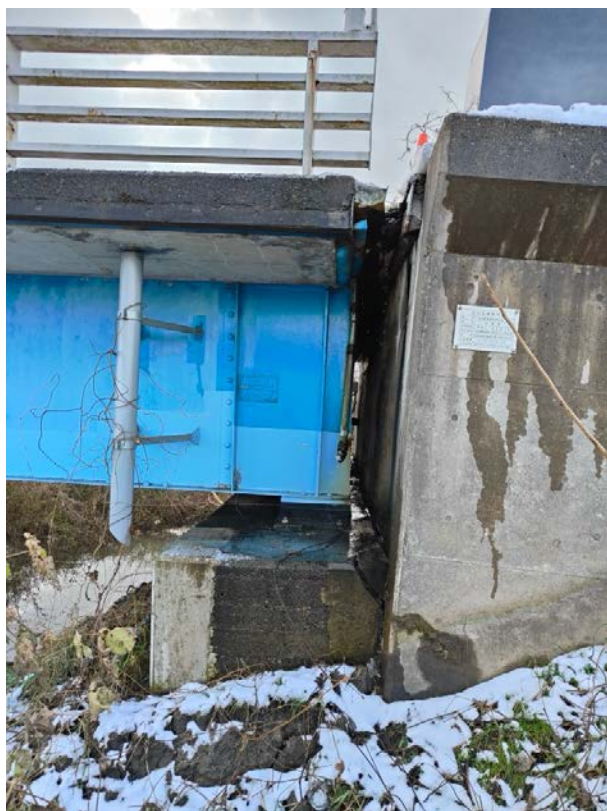
写真10 北側（河北潟側）橋台の支承付近の状況（縦壁，支承，上部工に損傷はない，パラペットの根本にひび割れが発生しており，右側に傾いている。）

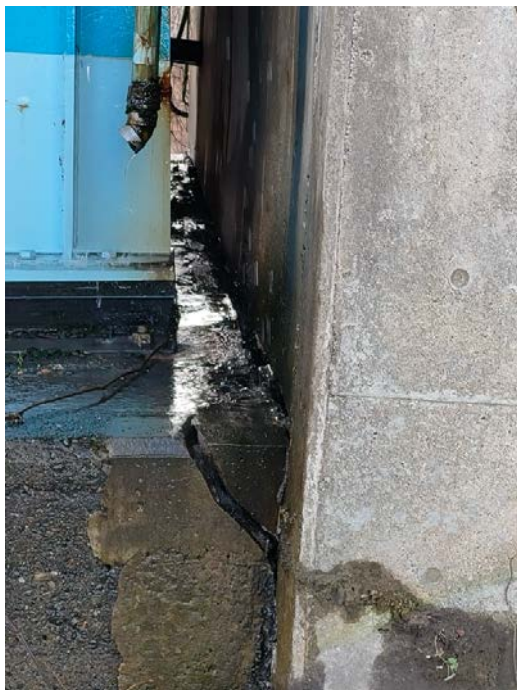
写真11 パラペットの根本の拡大写真（ひび割れが発生している。）

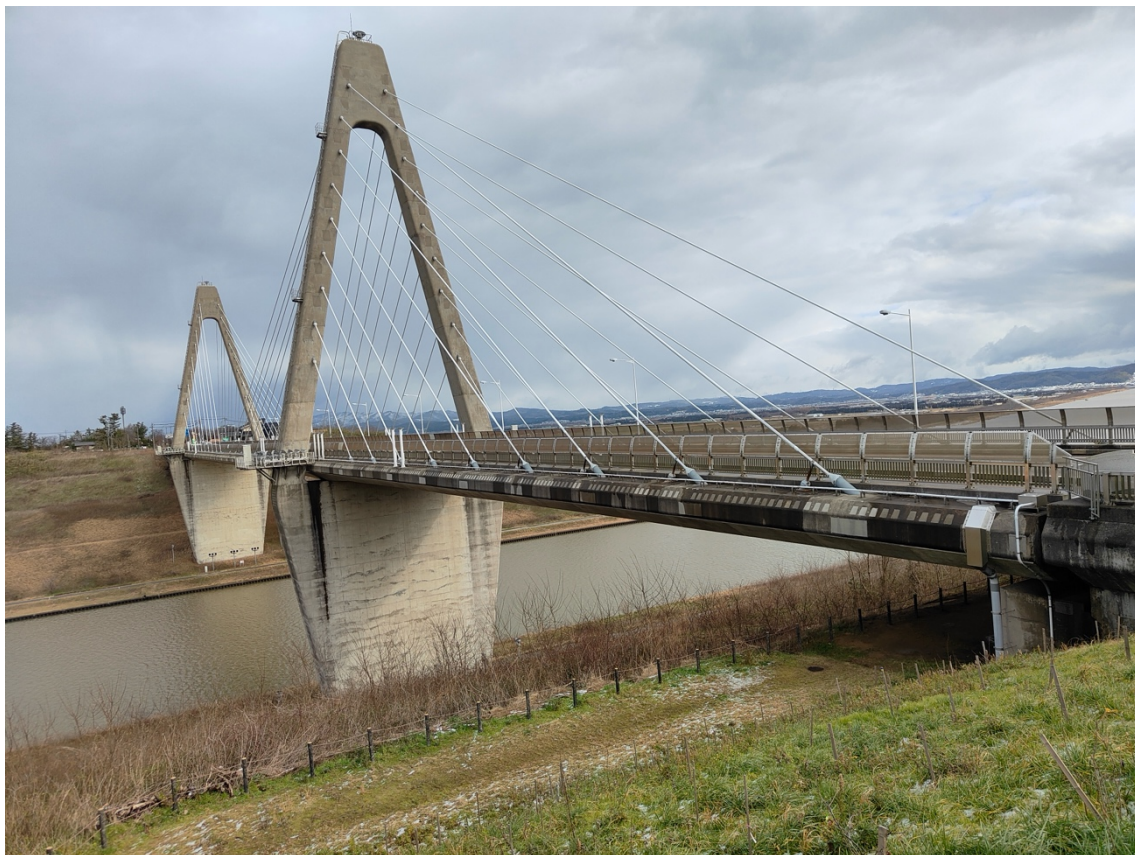
写真12 橋梁全景（左岸側から撮影。目立った被害は確認されない。）
