令和6年能登半島地震の被害について(道路関係)

事例1) 白山市内における路面陥没

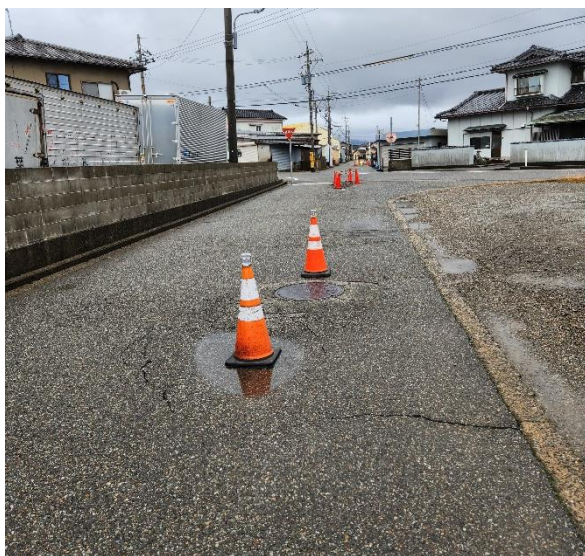
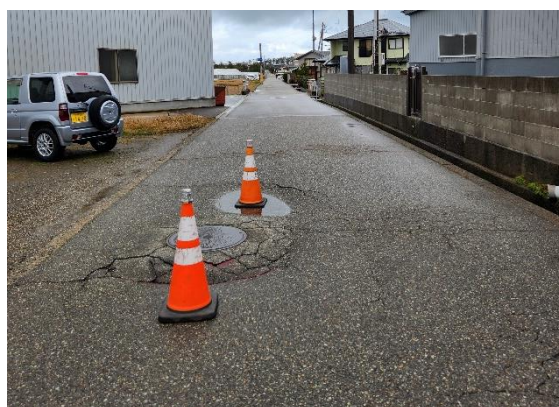
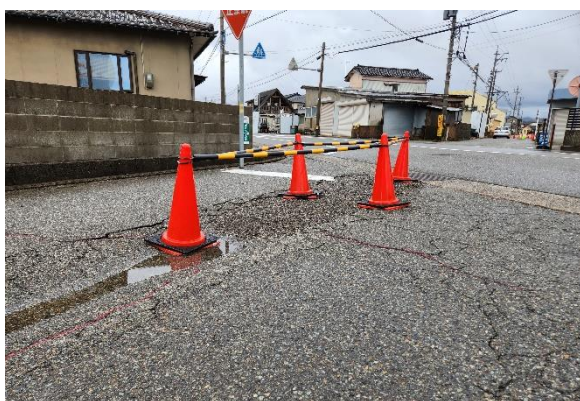
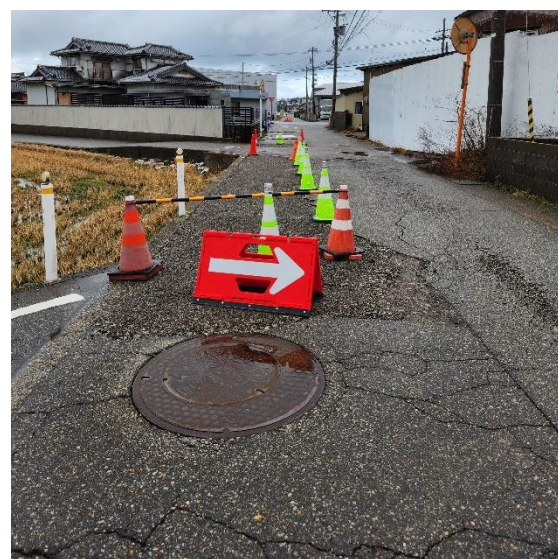
下記の写真は、市道における路面の沈下が発生した箇所の状況だが、いずれも道路の下に埋設管(下水道)が設置されている。埋設管周囲の空洞化やこれに伴う陥没事故は全国で見られ、管の接続部の緩みによる漏水や周囲の埋戻し材の管内への流入が原因として挙げられているが、経年的な損傷のほか、地震による路面の沈下や陥没も多く報告されている(次頁参照)。当該箇所においても、下水道管の埋設位置に沿って路面が沈下しており、今回の地震による発生が報告されている事から、埋め戻し砂の液状化によって路面下に空洞が生じたことが予想できる。

アスファルト舗装は、気温の上昇とともに柔らかくなることから、車両走行時の陥没事故を回避するため、夏前までに補修を実施すること推奨する。なお、沈下の規模が小さいため、電磁波による空洞調査を別途行うより、開削による補修工事の際に、継ぎ手の損傷や漏水の有無を確認し、現地対応すれば良いと考える。また、今後の再発防止のために、可能であれば埋め戻し材料に粗粒材を用いるか、掘り返し可能な強度になる程度の改良材で固化させることが望ましい。

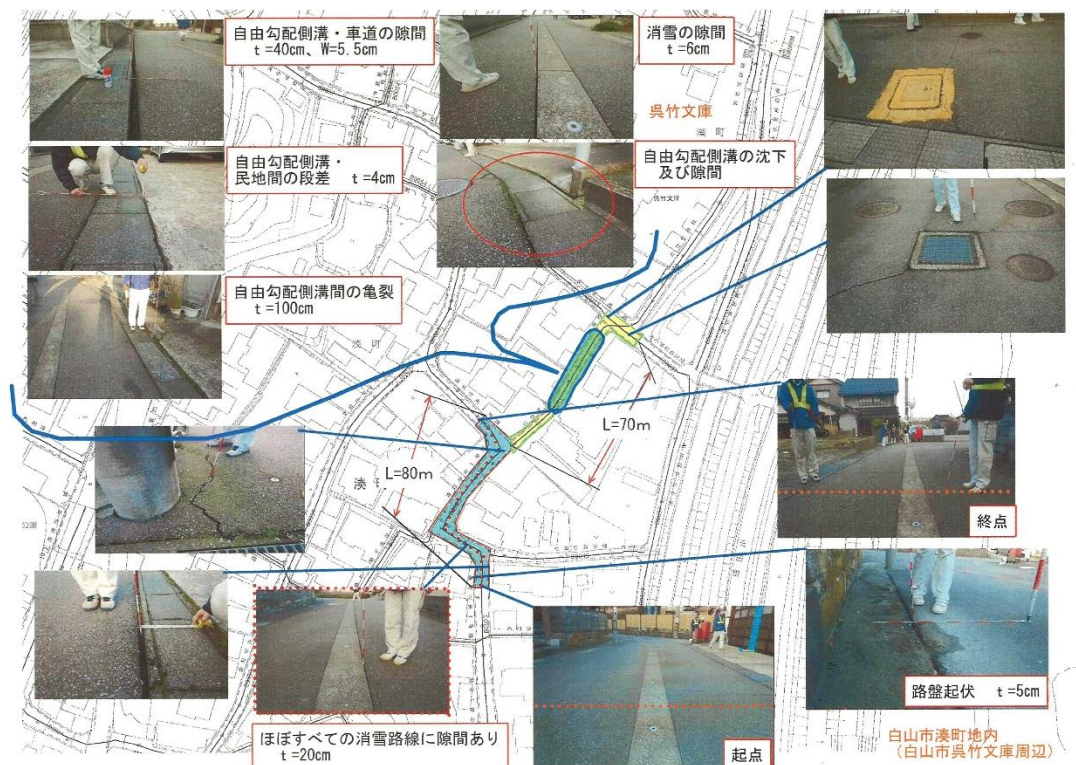
事例2) 白山市内における液状化に伴う路面損傷

下記の地区においては、個々の被害は大きくないが、側溝や消雪パイプのコンクリート巻き立て等と舗装の境目において、地震後に段差が生じたと報告されている。これらは、大きな揺れによる路盤などの側方移動に伴い、排水等のコンクリート構造物と舗装の間にズレが生じたものと思われる。
