## 令和6年能登半島地震による橋梁の被害事例と大学での学び（第2版）

2024.2.8 金沢工業大学 田中泰司

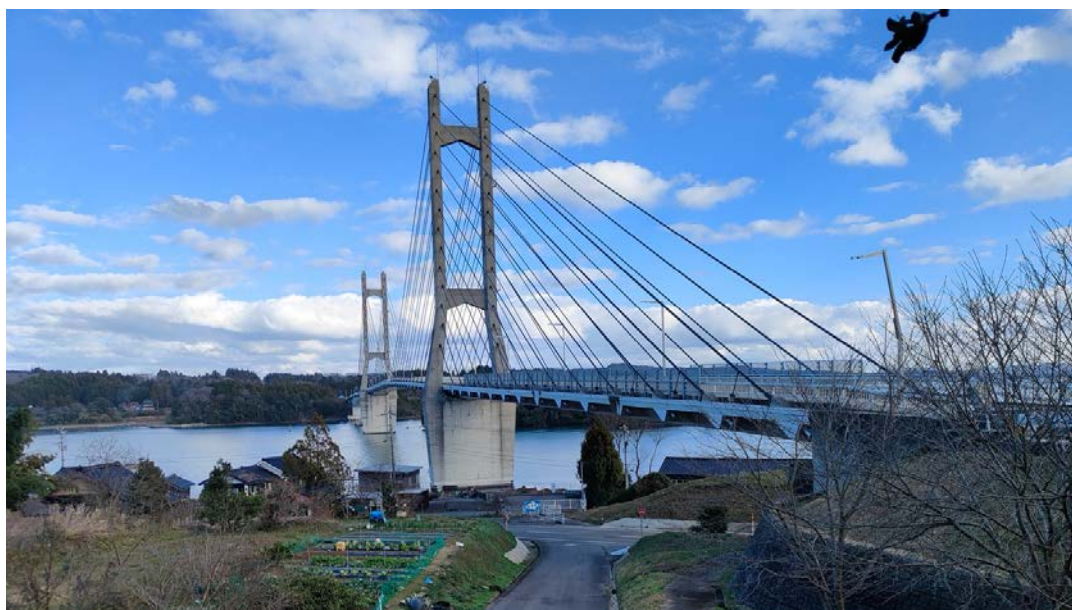
写真1 ツインブリッジのと の全景（2024年1月4日撮影）

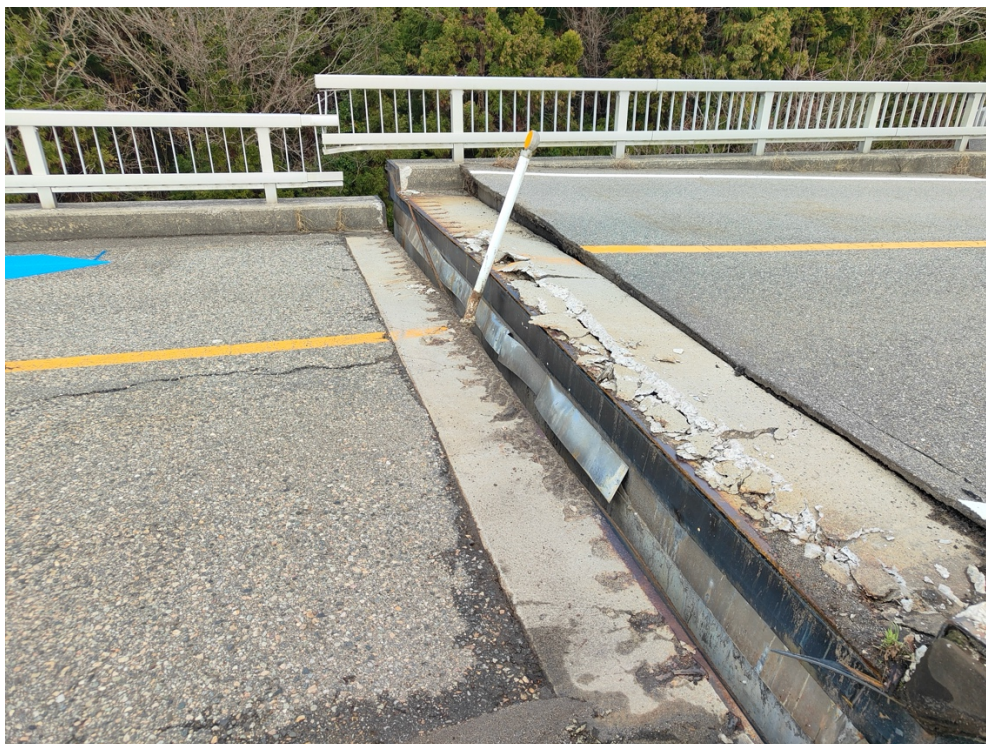
写真1はツインブリッジのと という橋です。この橋梁では能登半島地震によって写真2のように、段差が生じたので、車両が通行できなくなりました。この原因は、写真3に示すように、支承といわれる部分のコンクリートが破壊してしまったためです。地震の際に、このような調査を行なうことによって、どのように直せば良いのかを考えたり、これまでの設計方法に改善すべき点はないのかを研究したりしています。研究の成果が今後の設計に活かされることによって、より安全な社会の実現に貢献します。

写真2 能登島側橋台に生じた路面段差（左側が橋梁上部工で右側が橋台および背面、約40cmの段差が生じている。）

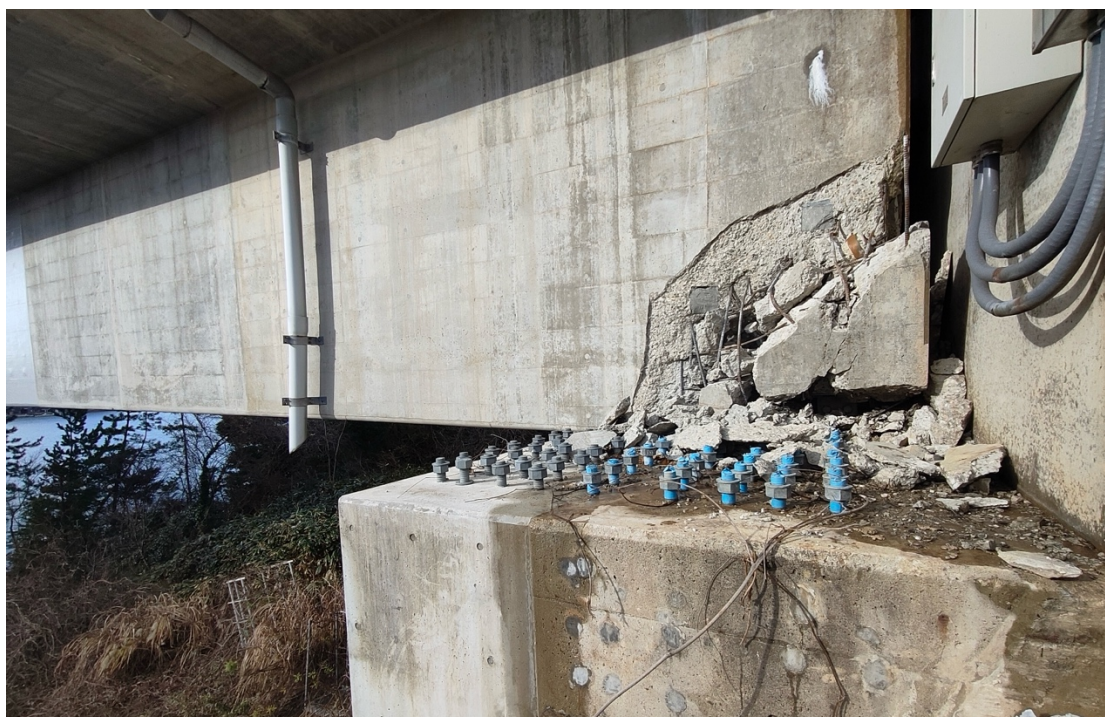
写真3 能登島側橋台の支承部の損傷状況（支承部のコンクリートが破壊している。）
